休業災害(休業・障害・死亡)報告書

【災害発生報告書】

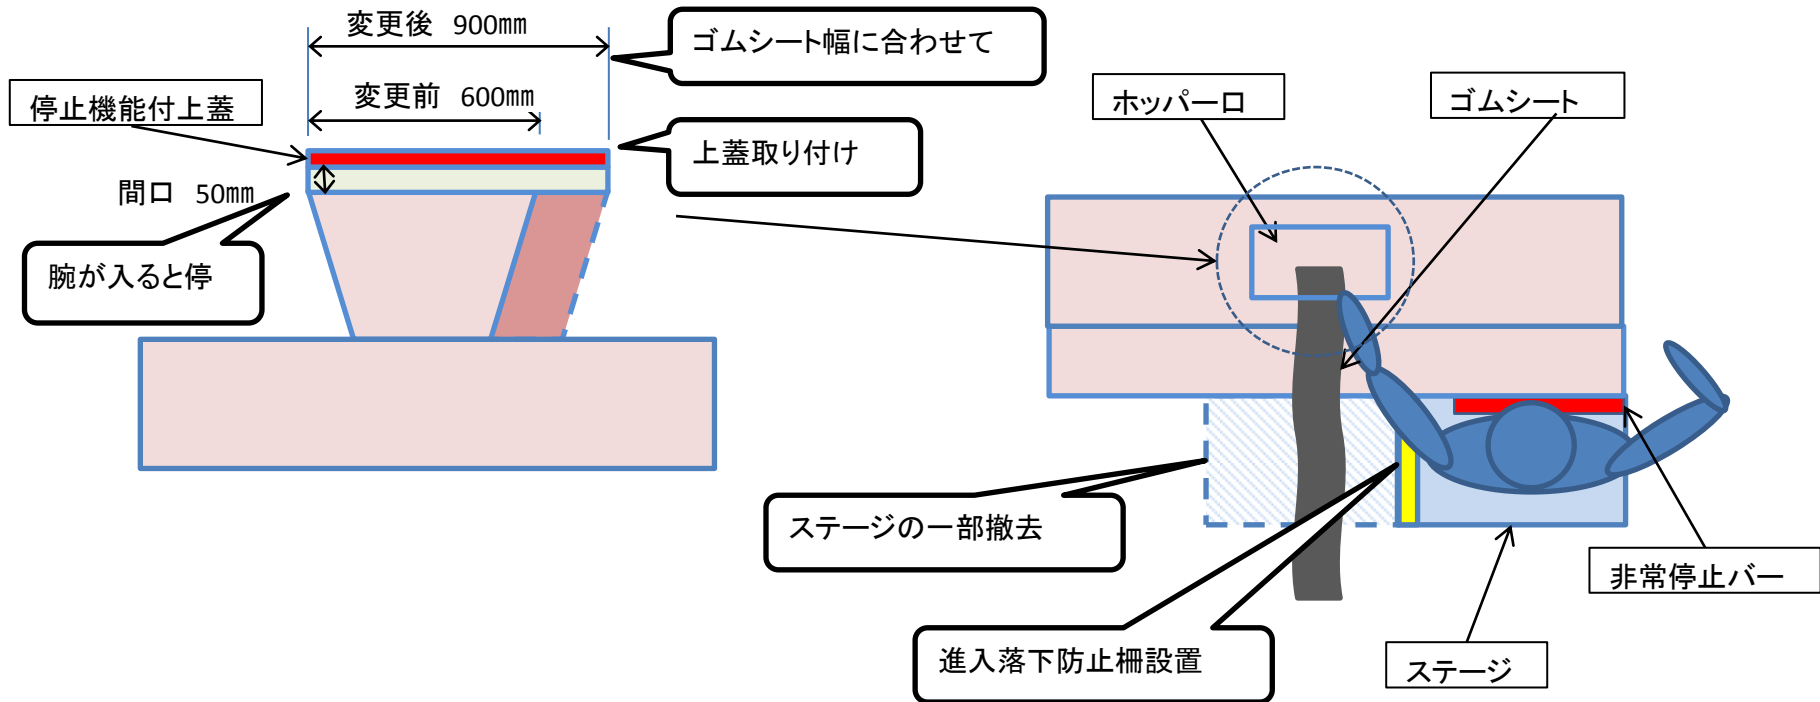
発生日時	2014年 10月 25日(土) 7:30 頃	【発生状況・原因】		【発生状況の図解説明】						
工場・職場名		<p>ホッパー口へのゴムシート供給作業において、次サイズ切替で押出機のヘッド分解をするためゴムシート供給を止めて、ゴムシートをカットしたところが、トレッド積取りのレーンでトレッド吸着不良が発生したため、トレッドの生産本数が不足すると思い、再度ゴムシートをホッパー口へ供給した際に、ゴムシートが入りずらかったのでゴムシートを手で押ししていたとき、左手をフィードローラーとスクリュウとの間に巻き込まれた。</p>								
性別	男 女									
勤続年数	年 7ヶ月									
被災職種経験年数	年 7ヶ月									
勤務形態と発生時の勤務	常日勤者 交替 (日勤・中勤・夜勤) 1日目									
休業(見込み)日数	入院中、術後経過により判断									
死亡日時	年 月 日									
障害の有無	無 有 (7等級見込み) 不明									
災害の内容	傷病名					左手挫滅	不安全な状態(物理的要因/管理的要因)		不安全な行動(人的要因)	
	傷病の部位					左手	<p>①ゴム供給時にホッパー口の奥まで手が届き、スクリュウ回転時に手を入れる事が可能であった。 ②ゴム投入時、腹式バーの無い場所で作業できることが抽出できていなかった。</p>		<p>①ホッパー口の奥に手を入れてしまった。 ②ホッパー口へゴムを投入する時のKYTが出来ていなかった。</p>	
	災害の形	巻き込まれ								
	起因物	押し出し機								
	作業の内容	ゴム押し出し作業

災害原因		対策内容【対策前後のリスク評価を行い、残留リスクを明記する】
不安 安全 な 状 態	①・ホッパーシュータの正面に入ることができ、その位置からゴムを投入するとホッパー口の近くに手が届いた。 (被災者の身長が高身長であった。)	①・立ち位置を制限してスクリーまで手が届かないようにする。 押出機立ち位置以外に立たない様にステージを改造。 (ステージの一部撤去、落下進入防止柵の設置。)
	②・ゴムシート供給時に安全装置の前以外でも手を入れることが可能であった。 ・ゴムシート供給時の立ち位置を明確に教育出来ていなかった。	②・ホッパー口には停止機能付上蓋(投入間口50mm)設置。(同時に幅は600mm⇒900mm変更) ゴムシート供給時の作業位置に足マークをつける。 ・SOPの改訂と教育を実施。
不安 安全 な 行 動	①ホッパー口の奥に手を入れることのリスクは認識していたが、急いでいたことを理由にSOPを守れず入れてしまった。	①・SOP改訂と教育の実施。
	②ゴム切れ時にホッパー口へゴムシートを供給する時のKYTが出来ていなかった。	②ホッパー口に特化したKYTを実施。
■再発防止対策(水平展開の実施状況を記入)		◆具体的対策後の図解解説／写真説明／この欄に入らない場合は別紙に記入
・類似押出機のホッパー口改造、作業立ち位置の明確化		<h1>下図参照</h1>
・類似押出機のSOP改訂、教育
