# 休業災害(休業・障害・死亡)報告書

発生日時	2015年11月21日(土) 23:00頃	【発生状況・原因】下記①～⑥を参考に記入	【発生状況の図解説明】	
工場・職場名		押出機の初物点検実施中、トレッド搬送装置の		
性別	男	停止に気づきトレッド搬送装置へ移動をする際、		
勤続年数	2年 5ヶ月	小走りで移動したところ、コーナー前で		
被災職種経験年数	2年 5ヶ月	右足が滑り転倒し、傍に設置された危防柵に		
勤務形態と発生時の勤務	常日勤者 交替 (日勤・中勤・夜勤) 2日目	右顎を強打した。		
休業(見込み)日数	30日(見込み)			
死亡日時	年 月 日			
障害の有無	無・有 (等級) 不明			
災害の内容	傷病名	骨折	不安全な状態(物理的要因/管理的要因)	不安全な行動(人的要因)
	傷病の部位	右下顎骨	①トレー移載装置でトレーを感知するセンサーが反応しなかった。(トレー側面にセンサーを当てて有無を確認していたが、その側面がレール接触により鏡面化し、センサーが反応しなかった。)	①チョコ停確認のために、作業場を小走りで移動してしまった。
	災害の形	転倒	②床面が滑りやすい状態だった。(ペンキ・ワックス塗布上に水滴が飛散していた)	②咄嗟の異常で慌ててしまった。
	起因物	危防柵	③ルール遵守を徹底させられなかった。	
	作業の内容	トレッド押出作業	④トレー移載装置のチョコ停要因を掴めていなかった。

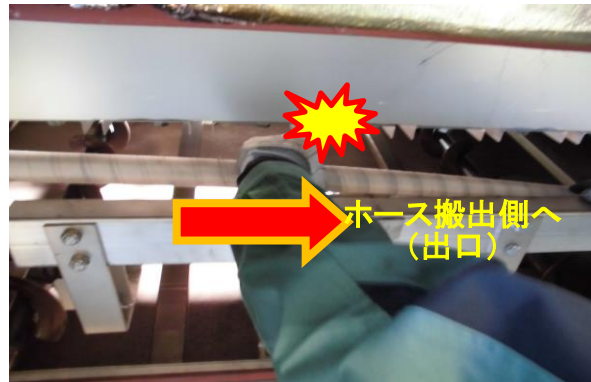
工場・職場名		①被災者は仕上工程にてホース結束作業中 ホース搬出異常警報が発生したため作業を中断し 操作パネルで確認した異常箇所(加硫槽後端部) へ移動し扉を開けホースの状態を確認した。		
性別	男	②槽内の状況を確認すると、ホース全長40mの内 後部端末より4mほど、搬送レールより脱線して いたため一人で復帰させるのは不可能と判断、 前工程の作業者に連絡し、2人で搬送レールに 乗せ直した後、被災者はホースより手を離し ホース押出シリンダーにて自動搬出されるのを 待っていたが、送り出されなかった。		
勤続年数	5年 8ヶ月	※通常は自動で搬出される。		
被災職種経験年数	1年 1ヶ月	③送り出されない原因としてホースがシリンダー 上部に反り上がっていたので、ホースを左手で 握りホース搬出側(右図参照)へ動かした。		
勤務形態と 発生時の勤務	常日勤者 交替 (日勤・中勤・夜勤) 3日目	④その瞬間ホースが跳ね上がり、左手を加硫槽 上部の金属フィン(推定)に打ち付けられた。		
休業(見込み)日数	不明 月(見込み)			
死亡日時	年——月——日			
障害の有無	—無—有—(—等級) 不明			
災害の内容	傷病名	左手示指基節骨骨折	不安全な状態(物理的要因/管理的要因)	不安全な行動(人的要因)
	傷病の部位	左手人差し指	①ホースがシリンダー上部に競り上がった	①自動運転中に手を出した
	災害の形	激突され	②復帰手順が明確で無かった	
	起因物	搬送レールから脱線	③RAで洗い出せていなかった	
	作業の内容	ホース搬出異常復帰作業

災害原因		対策内容【対策前後のリスク評価を行い、残留リスクを明記する】
不 安 全 な 状 態	①ホースがシリンダー上部に競り上がった	○異常発生時に非正常作業を安全に行えるように、以下の設備改善を実施した。 搬入シリンダーのストローク調整 ホース位置ズレ検出センサーの精度向上 搬出動作異常時は、警報と搬出シリンダーが自動的に戻るように設定変更 加硫槽の扉が開いている場合は、搬出動作が出来ないように設定変更 ジャッキ昇降装置の高さ・ストローク長変更
	②復帰手順が明確で無かった	○異常時の復帰手順書を作成し、教育を実施 非正常作業に従事する作業者の認定
	③RAで洗い出せていなかった	○非正常作業手順書に基づきRAを実施
不 安 全 な 行 動	①自動運転中に手を出した	①被災者本人が第3工場連続ラインの危険箇所の洗い出しを行うことで、安全に対するレベルアップを図った ②新規作成した非正常作業について、力量認定を実施
	<p>■再発防止対策(水平展開の実施状況を記入)</p> <p>工場内の同機種設備(1台有)に同様の設備改善を実施 海外工場へは、改善実施内容の情報提供をおこなった</p>	
		◆具体的対策後の図解解説／写真説明／この欄に入らない場合は別紙に記入

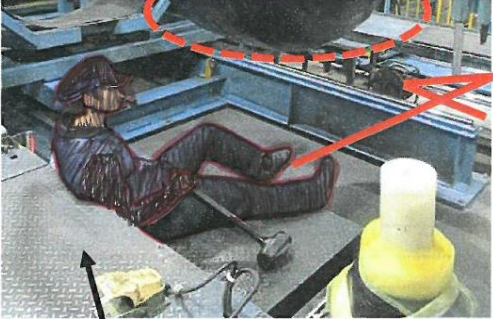
<p>写真は落下後の状態でこの位置(ステップ)で作業を行い落下した。</p>
性別		男	②グリーンタイヤが正しく挿入されなかった事により形状不良(西側)が発生した。		
勤続年数		1年 3ヶ月	③挿入不良を修正するためゴムハンマーでサイド部を西側から叩こうとした。		
被災職種経験年数		1年 ヶ月	④ゴムハンマーを持ち上げ西方向から叩こうとしたとき右足が(滑り)ステップから落下した。		
勤務形態と発生時の勤務		常日勤者 交替 (日勤・中勤・ <u>夜勤</u> ) 4日目	※高さ290mm		
休業(見込み)日数		3ヶ月(見込み)			
死亡日時		—年—月—日—			
障害の有無		—無—有—(—等級) 不明			
災害の内容	傷病名	右脛腓骨骨幹部骨折			
	傷病の部位	右足			
	災害の形	墜落・転落			
	起因物	ステップ			
	作業の内容	成形作業

災 害 原 因		対 策 内 容 【対策前後のリスク評価を行い、残留リスクを明記する】
不 安 全 な 状 態	物理的要因 グリーンタイヤ挿入時、3rdドラムのリングとビードベース部が 当たり、ビードベース部からエアが漏れる状態だった	グリーンタイヤ取り出し後3rdドラムに挿入し自動ステップが一旦停止する様にプログラム変更 グリーンタイヤ挿入位置停止後、ビードセット位置まで3rdドラム幅を閉にして位置の確認をし ドラム正転回転を、1回転させビードベース部の位置を確認する これにより、ゴムハンマー作業は無くなり、ゴムハンマーを撤去
	管理的要因 異常処置手順書の教育不足	異常処置手順書による処置は、作業長又は代行しか出来ない様に手順書教育時に実施 3rd作業以外のRA評価の見直し
不 安 全 な 行 動	足元の確認不足	足元が段差からはみ出さない様に立ち位置を確認して立つ様に教育
<p>■再発防止対策(水平展開の実施状況を記入)</p> <p>設備プログラム変更 ゴムハンマーを撤去</p>		<p>◆具体的対策後の図解解説／写真説明／この欄に入らない場合は別紙に記入</p>

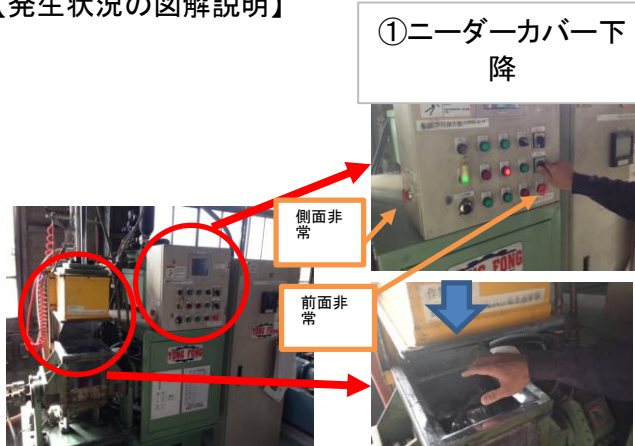
発生日時	平成27年11月11日(水)午前11:55分	【発生状況・原因】下記①～⑥を参考に記入	【発生状況の図解説明】		
工場・職場名		<p>ニーダー作業後の掃除ゴムでの掃除完了時に、ニーダーカバーを閉じようとして自分で操作盤のカバー「閉」のセレクトS/Wで下降させた。</p> <p>その時に、ニーダー内にゴムの塊があることに気づき、それを取り除こうとして手をニーダー内に入れた時に、カバーが下降し、右腕をニーダーのカバーに挟まれた。</p> <p>被災者の呼び声で駆けつけ非常停止すぐに押したが咄嗟に2箇所同時に押していた為、前面の非常停止はすぐ解除してカバーを上昇させようとしたが側面の非常停止が掛かっている事に気付くのに遅れカバー上昇迄約1分掛かった。(他2名の現認者にも確認、又再現結果でも約1分)</p>	<div style="text-align: right;"> <p>①ニーダーカバー下降</p>

<p>側面非常</p> <p>前面非常</p> </div> <div style="text-align: right;"> <p>②ニーダー内のゴムの塊を取り除こうとし</p> </div>		
性別	男				
勤続年数	1年 5ヶ月				
被災職種経験年数	1年 2ヶ月				
勤務形態と発生時の勤務	交替 (日勤・中勤・夜勤) 日目				
休業(見込み)日数	30日(見込み)				
死亡日時	年 月 日				
障害の有無	無・有 (等級) 不明				
災害の内容	傷病名			右上腕熱傷	不安全な状態(物理的要因/管理的要因)
	傷病の部位			右腕	不安全な行動(人的要因)
	災害の形	挟まれ	セレクトS/W下降に 切替た時点で すぐ下降するようになっていた。		
	起因物	ニーダーカバー	下降までに ゴムの塊を取り除けると 安易に考えていた。		
	作業の内容	作業後の清掃工程
